ミスの連鎖により生じたヘルメットスキーズ(圧外傷)が原因として考えられる潜水致死事例

池田 知純
東京慈恵会医科大学 環境保健医学講座

A probable fatal case of helmet squeeze resulting from a concatenation of mistakes

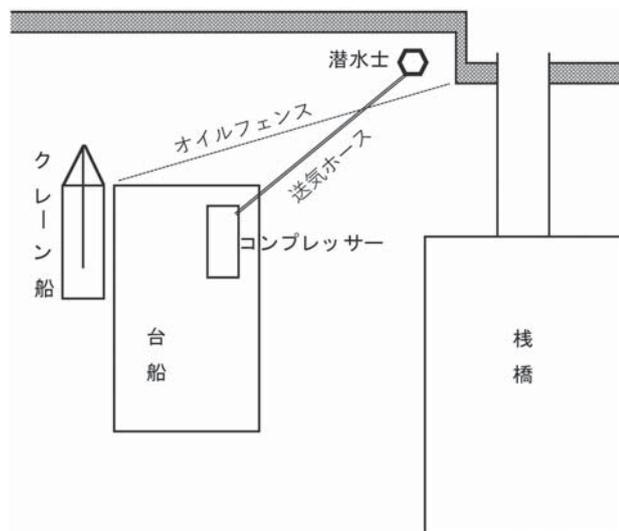
図1 潜水作業の配置図

〔事故発生経過〕事故は199x年、瀬戸内海島嶼部の棧橋近くの角地で岸壁の一方から約3.4m、もう一方から5.3m離れた水深3mの海中に於て、ヘルメット潜水による敷石作業に従事途中に発生した。配置は図1の如く、送気用の空気コンプレッサーを置いた台船を岸壁と棧橋からそれぞれ18.8mと13.5m離れた場所に係留し、当該潜水士はそこから途中に展張されたオイルフェンスをくぐって自力で角地に向かって移動しそこで潜水作業をしていた。送気ホースの長さは40mである。また、石を吊るためのクレーン船を台船のすぐ外側に配置していた。作業に従事する人員は当該潜水士

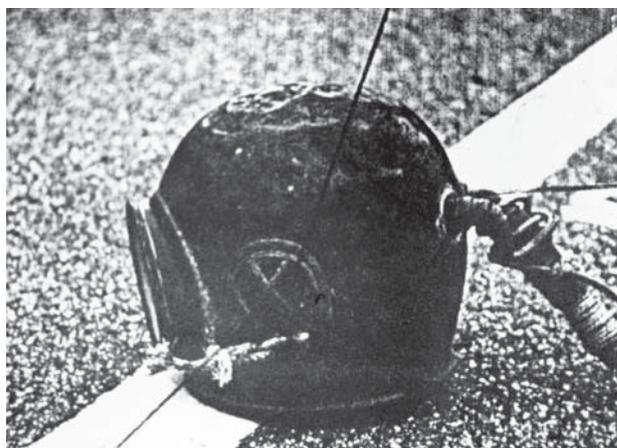
〔その他の所見〕潜水士の揚収時、潜水衣は体に密着し、浸水は認められなかった模様である。ドレンコックを開にしたままでエンジンを停止した場合、貯気タンクの圧力が零になるまでの時間は、貯気タンク圧力が3kg/cm²の時は約2分、2kg/cm²の時は約1分であった由である。図2は当該ヘルメットの調書写真のコピーである。ヘルメットの逆止弁については調査をしていないとのことであった。

図2 事故で使用していた潜水ヘルメット
調書からのコピーで図中の線は調書に記されていたもの

本例の逆止弁の状況は不明であるが、提供された当該ヘルメットの写真を見ると、ヘルメットに送気ホースが装着されたままになっており、またヘルメットと送気ホースは連結された状態で保管されていたとの証言もあり、おそらくは毎日の逆止弁チェックはされていない可能性が高い。

そのようなところから、逆止弁のチェックはヘルメット潜水を実施するにあたって最も重要な項目の一つとされ、潜水前には必ず逆止弁を取り出して点検するものとされている。点検方法はスモークテストと言って、タバコの煙を含んだ息を弁の逆流方向に吐き出し、煙が漏れていないかどうかによって簡単に調べることができる。
