一般演題8-5 高気圧酸素治療装置と感染対策

- 1) 亀田総合病院 高気圧酸素治療室ME室
2) 亀田総合病院 高気圧酸素治療室高気圧酸素治療室室長

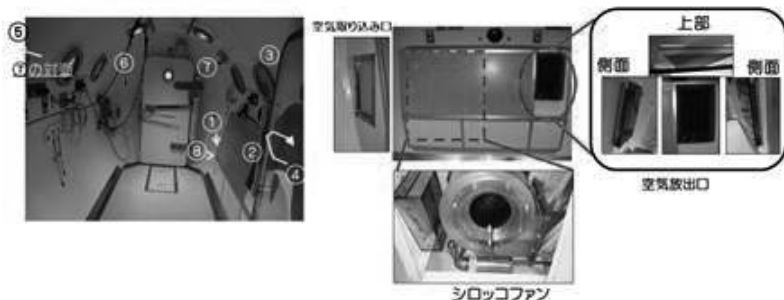
色ブドウ球菌用の3種類)を用い、空気循環ファンの出入り口箇所と患者治療位置の側面を中心に計8ヵ所の定点を決め培養検査を実施した。さらに、医療者の手指からの汚染を考慮して1ヶ所加えた。

空気取り込み口・放出口、その周辺の3カ所から細菌が検出された。検出菌は黄色ブドウ球菌で中程度、一般生菌で軽度汚染であった。これより、治療装置内部に適した適切な清掃・消毒・管理が出来ておらず検討が必要であった。

治療室内の測定箇所と空気循環ファン

改善策として、空気取り込み口に設置しているエアフィルターに合った消毒法に変更すること。また、交換時期も検討しなければならない。材質を考えるとHEPAフィルターや形体についての検討も必要である。
